# ALTO MAIPO HYDROELECTRIC PROJECT CONTRACTS AM-CO610 / AM-CO620B DETAILED DESIGN

# ACCESS ROAD TO MANZANO INTAKE DESIGN REPORT

VISITA A TERRENO N° 9 (23 de Julio de 2019)

# CAMINO A BOCATOMA EL MANZANO RIO COLORADO

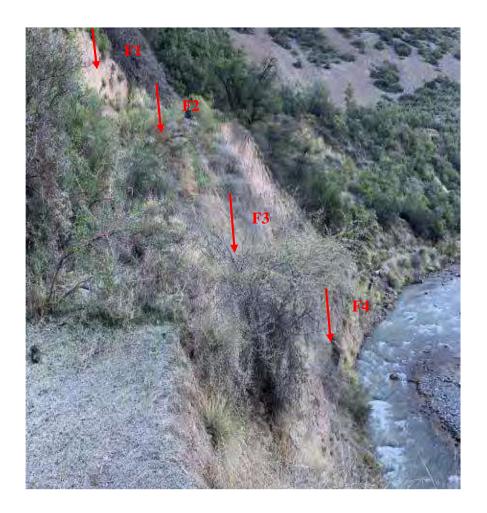
Foto N° 6 Km ~0,120 Ladera derecha del río Colorado.

- La Flecha F1 indica farellón superior a huella que muestra Foto N° 5
- La Flecha F2 muestra la ubicación aproximada de la huella.
- La Flecha F3 muestra el farellón entre la huella y el cauce del río Colorado. El farellón tiene una pendiente de ~70° con respecto a la horizontal.
- La Flecha F4 muestra Canal El Manzano que en este tramo iría el túnel.
- Se hace notar que esta ladera forma la parte exterior de la curva del cauce del río, lo que implica que el agua del río está constantemente erosionando su pie.

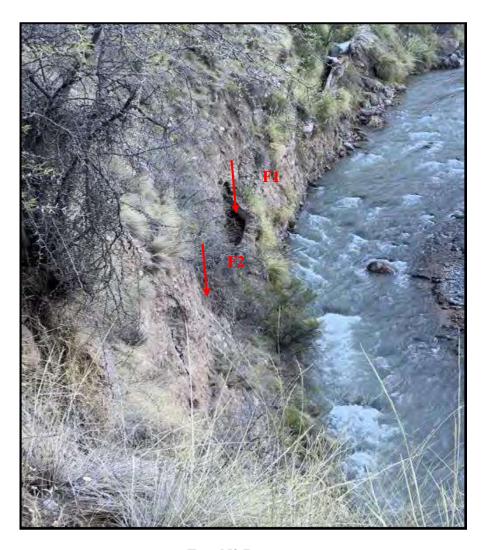
Foto N° 7

Km ~0,120

Pie del farellón prácticamente vertical que forma la ladera derecha del río Colorado en el sector.

La Flecha F1 muestra un sector del Canal El Manzano, al parecer confinado por una mampostería de piedra.

La Flecha F2 muestra grieta en la ladera que a corto tiempo caerá. Lo probable es que el canal en túnel se construyó dejando una cobertura lateral importante que con los años se ha ido perdiendo por los continuos deslizamientos que se han ido produciendo.

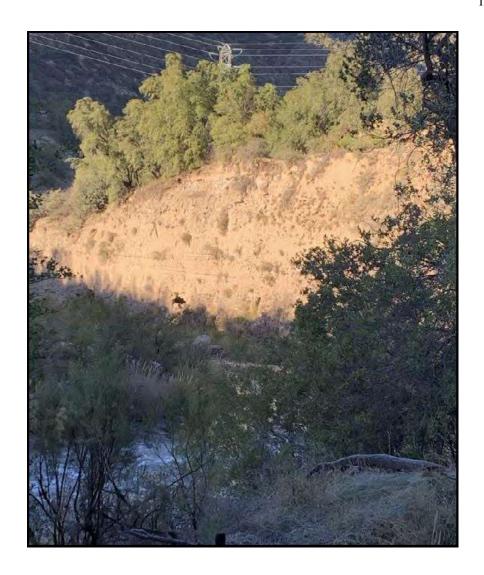
Foto N° 8

Farellón existente entre Km ~0,110 y Km ~0,190 del camino. En el coronamiento del farellón se emplazaría el camino.

Se hace notar que este farellón tiene una pendiente de 1,00/2,75 (H/V) o de 70° con respecto a la horizontal, forma la parte exterior de una curva, por lo que el río erosiona poco a poco su pie, y cercano a su base existe un canal que por años ha saturado el suelo donde se emplaza.

Todo lo anterior hace que en el farellón se esté produciendo deslizamientos en forma periódica.

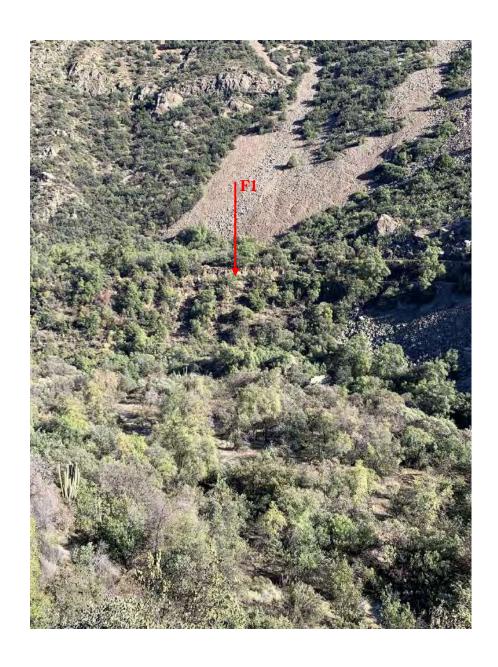
Foto N° 2

Sector entre Km ~0,190 y Km ~0,280.

La Flecha F1 muestra el talud semi vertical por donde se produjo el deslizamieto, espejo de falla.

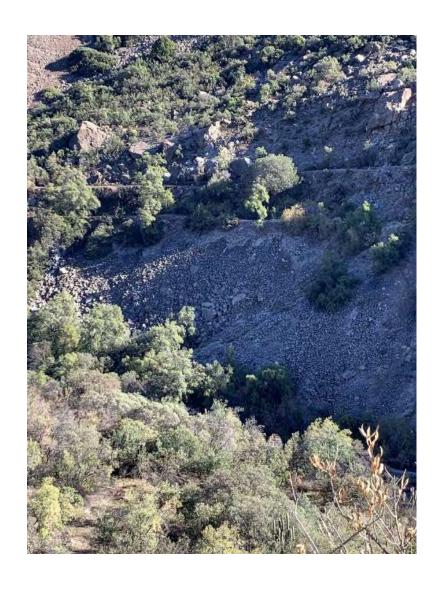
Foto N° 3

Detalle del depósito coluvial a cuyo pie se emplazaría el camino de acceso a la Bocatoma entre sus Km  $\sim$ 0,280 y Km  $\sim$ 0,420

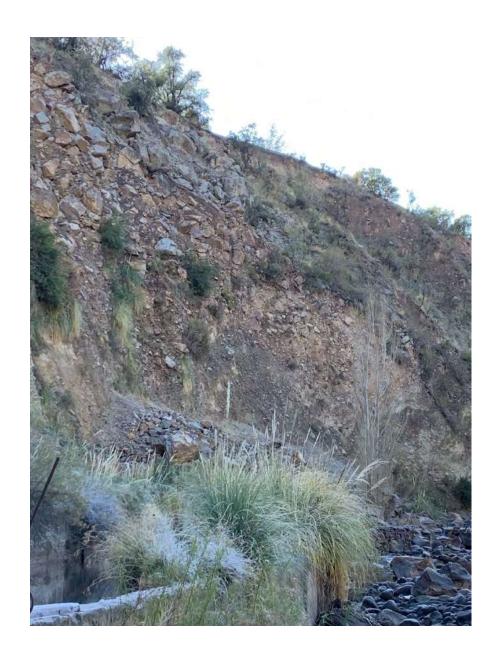
Foto N° 4

# Zona Bocatoma

Se muestra detalle de ladera entre Flecha F4 y F5  $\,$  de Foto  $\,$  N $^{\circ}$  1, en cuyo pie se ubica la actual Bocatoma.

En la ladera se están produciendo constantemente deslizamientos locales y caída de bloques y bolones.

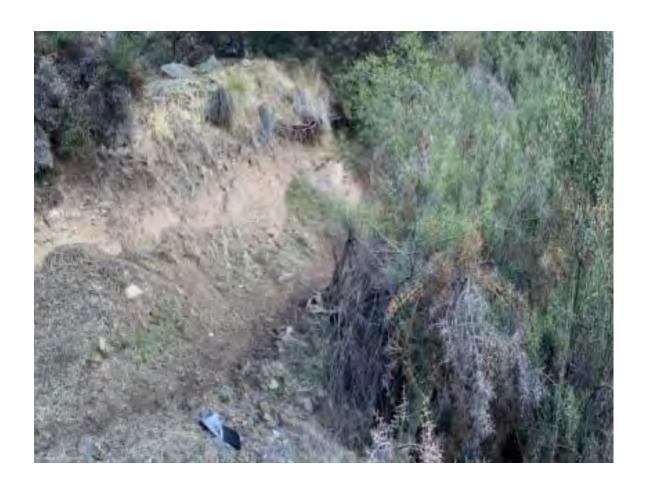
Foto N° 5

### Km ~0,120

Ladera superior adyacente a huella peatonal por la que se accede a Bocatoma. Esta ladera tiene una pendiente de 70° con respecto a la vertical o 1,00/2,75 (H/V).

Está formada por bolones inmersos en gravas areno limosas de color café claro, pobremente graduadas, con partículas de cantos subangulares, de alta compacidad, de estructura homogénea y de baja compresibilidad. Corresponden a posibles depósitos aluviales o morrénicos que han sido erosionados por las aguas del río Colorado.

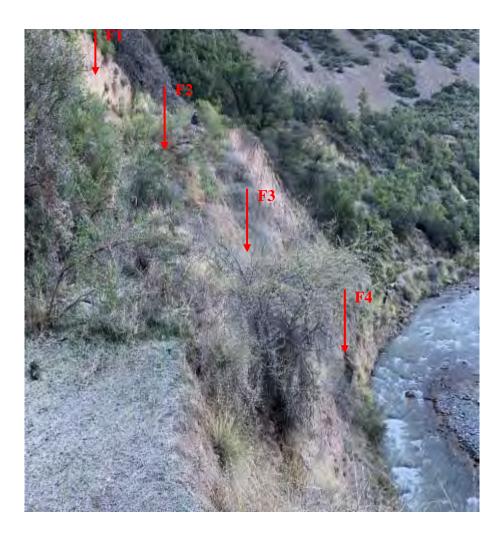
Foto N° 6 Km ~0,120

### Ladera derecha del río Colorado.

- La Flecha F1 indica farellón superior a huella que muestra Foto N° 5
- La Flecha F2 muestra la ubicación aproximada de la huella.
- La Flecha F3 muestra el farellón entre la huella y el cauce del río Colorado. El farellón tiene una pendiente de ~70° con respecto a la horizontal.
- La Flecha F4 muestra Canal El Manzano que en este tramo iría el túnel.
- Se hace notar que esta ladera forma la parte exterior de la curva del cauce del río, lo que implica que el agua del río está constantemente erosionando su pie.

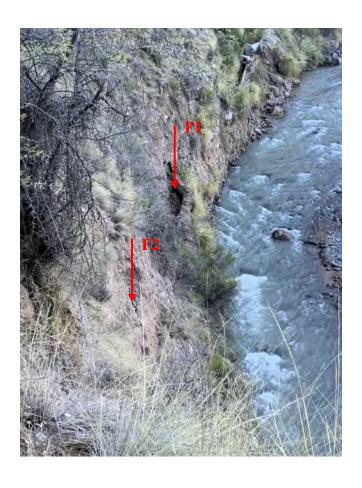
Foto N° 7

Km ~0,120

Pie del farellón prácticamente vertical que forma la ladera derecha del río Colorado en el sector.

La Flecha F1 muestra un sector del Canal El Manzano, al parecer confinado por una mampostería de piedra.

La Flecha F2 muestra grieta en la ladera que a corto tiempo caerá.

Lo probable es que el canal en túnel se construyó dejando una cobertura lateral importante que con los años se ha ido perdiendo por los continuos deslizamientos que se han ido produciendo.

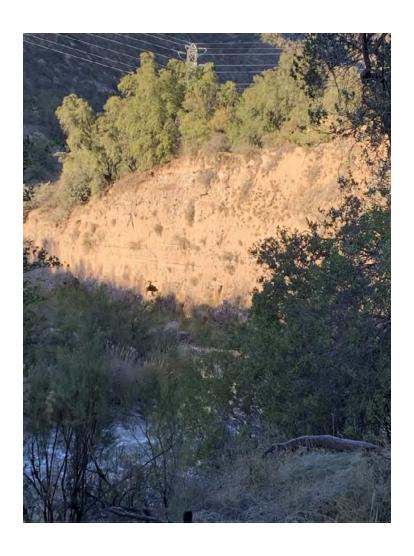
Foto N° 8

Lo observado permite afirmar que la estabilidad del farellón existente en este subtramo, en cuyo coronamiento se emplazaría el camino, es precaria y su FS es ligeramente superior a la unidad.

Farellón existente entre Km ~0,110 y Km ~0,190 del camino. En el coronamiento del farellón se emplazaría el camino.

Se hace notar que este farellón tiene una pendiente de 1,00/2,75 (H/V) o de 70° con respecto a la horizontal, forma la parte exterior de una curva, por lo que el río erosiona poco a poco su pie, y cercano a su base existe un canal que por años ha saturado el suelo donde se emplaza.

Todo lo anterior hace que en el farellón se esté produciendo deslizamientos en forma periódica.

Lo anterior implica que para minimizar los riesgos de que se produzca un deslizamiento que afecte el camino durante su etapa de operación, el eje del camino debe desplazarse un mínimo de 8,00 m hacia el interior, medidos desde el eje central del camino proyectado.

Las excavaciones necesarias para emplazar el camino en el Subtramo 2 se deben hacer con cortes con una inclinación 1,00/1,50 (H/V) y con banquetas de 2,00 m de ancho cada 8,00 m de altura de corte.

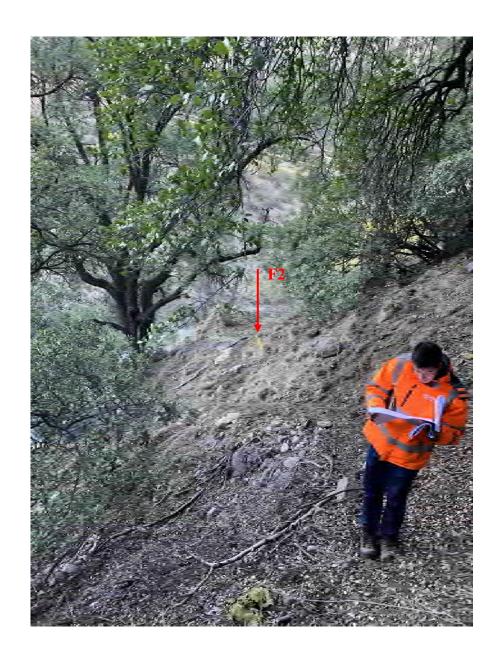
Foto N° 9

Km ~0,180

Ladera de fuerte pendiente en los mismo suelos existente en el Km ~0,120. La banderola amarilla que muestra la Flecha F1 indica la traza exterior del camino.

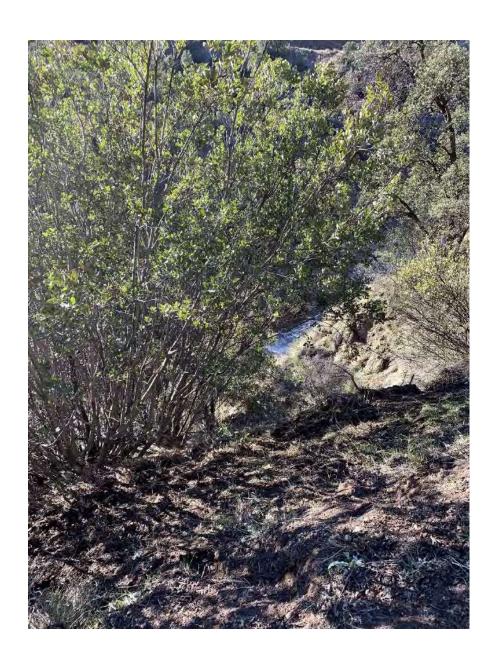
Foto N° 10

Km ~0,190

Inicio del tramo del camino entre sus Kms  $\sim$ 0,190 y  $\sim$ 0,280 donde la pendiente de la ladera existente entre sus Kms 0,120 y 0,190 cambia de 70° o 1,00/2,75 (H/V) a 42° o 1,00/0,90 (H/V) con respecto a la horizontal.

En este tramo no hay riesgo de estabilidad general.

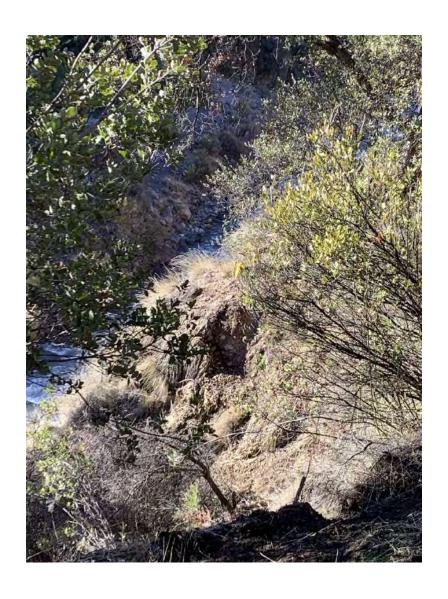
Foto N° 11

Km ~0,190

Detalle del inicio del gran deslizamiento existente entre el Km ~0,190 y el Km ~0,280 que suaviza la pendiente de la ladera de 1,00/2,75 (H/V) a 1,00/0,90 (H/V).

En este sector no hay riesgo de estabilidad general.

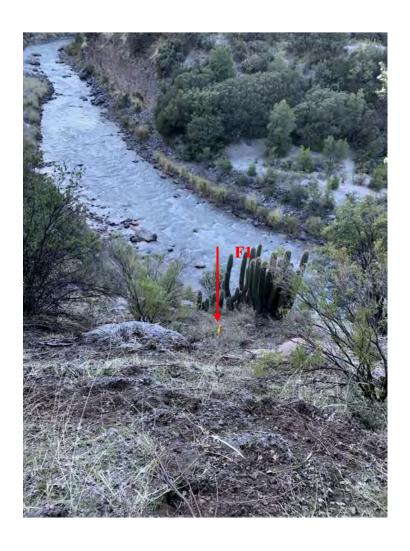
Foto N° 12 Km ~0,220

Foto tomada desde huella hacia el río.

Posiblemente este sector corresponde a la planicie superior de un deslizamiento y está formado por bloques inmensos en gravas areno limosas, de color gris, pobremente graduadas, con partículas de cantos subredondeado o subangulares, de alta compacidad, de estructura heterogénea y de baja compresibilidad.

Esta ladera que forma la ribera derecha del río tiene una pendiente de 42° con respecto a la horizontal o 1,00/0,90 (H/V) y se observa estable.

La banderola amarrilla mostrada por la Flecha F1, indica el borde exterior del camino.

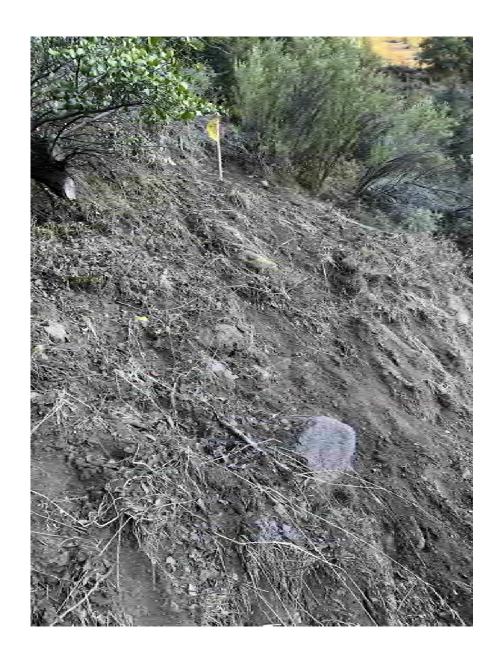
Foto N° 13

Km ~0,220

Foto tomada desde la huella hacia la ladera.

La banderola amarilla muestra la traza superior de la excavación que es necesario hacer para emplazar el nuevo camino.

El suelo existente es el ya descrito en Foto Nº 12

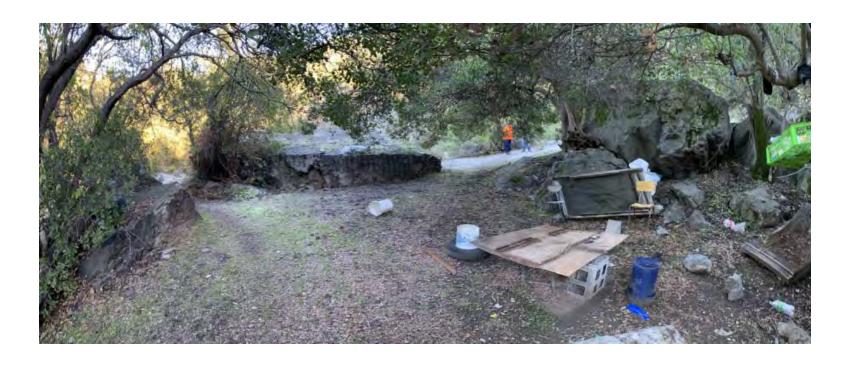
Foto N° 14

Km ~0,400

En este tramo el camino se emplazará en una planicie de baja pendiente hacia el río.

En superficie existe una gran cantidad de bloques de varios metros que ha caído de la empinada ladera superior.

En este tramo la ladera no tiene riesgo de estabilidad general.

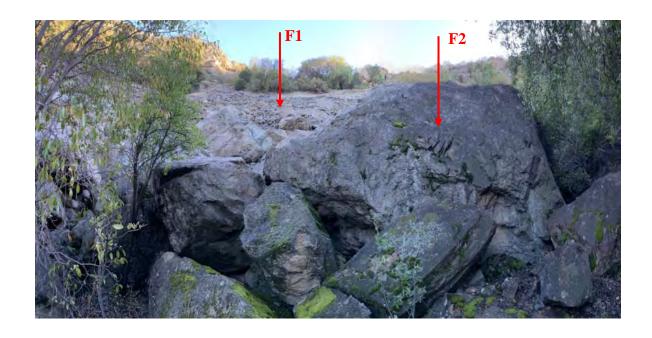
# Foto N° 15

# Km ~0,400

Gran depósito coluvial formado por bloques, Flecha F1.

Al pie del depósito han quedado los grandes bloques que muestra la Flecha F2. Este depósito podría ser usado como yacimiento de las rocas que el proyecto específica

para construir el mejoramiento de la actual Bocatoma.

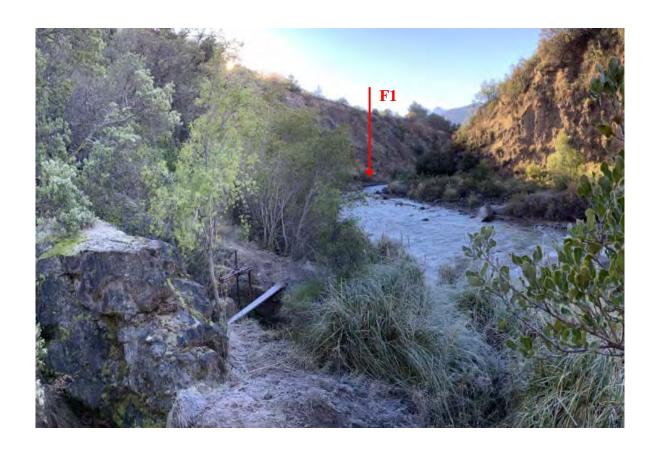
Foto N° 16

Km ~0,440

Vista desde el término del camino proyectado hacia la actual Bocatoma.

Para acceder al sector se hará una huella adyacente a la ribera del río.

La Flecha F1 muestra la ubicación de la Bocatoma actual.

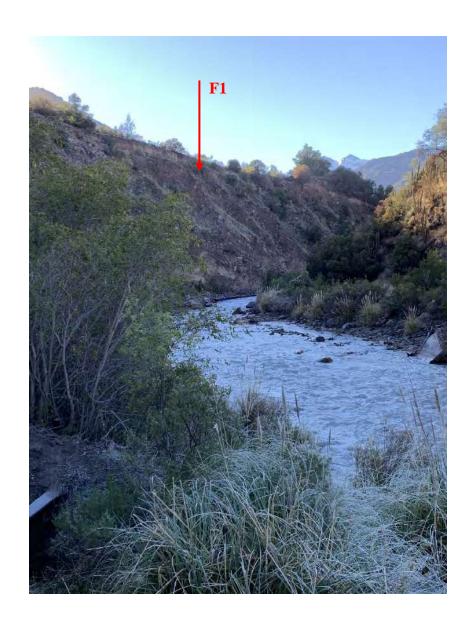
Foto N° 17

## Sector Bocatoma

Al pie de la ladera que muestra la Flecha F1 se ubica la actual Bocatoma.

A todo lo alto de la ladera se están produciendo deslizamientos locales y constantemente están cayendo bloques y suelo desde la altura.

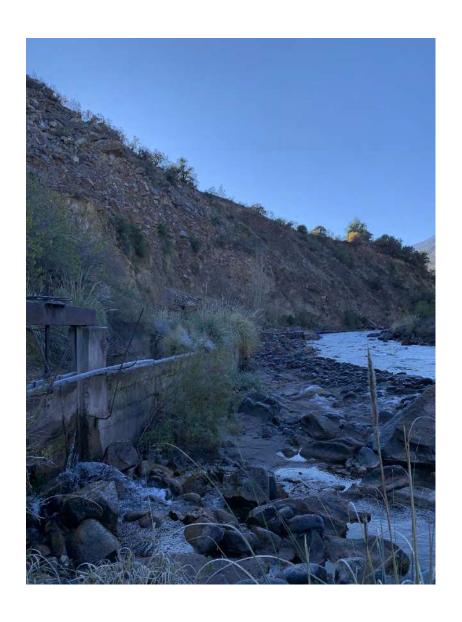
Foto N° 18

### Sector Bocatoma.

Detalle de la ladera a cuyo pie se ubica la actual Bocatoma.

Se observan los sectores deslizados y bolones y bloques a punto de caer.

Durante la construcción de adecuación de la Bocatoma se debe, al menos, cubrir la superficie expuesta con una malla MT15000 de Inchalam o equivalente, debidamente anclada en su parte superior.
